Berichte und Mitteilungen

Das Wohnstallhaus in Manker. Eine Frühform des brandenburgischen Giebel- flurhauses

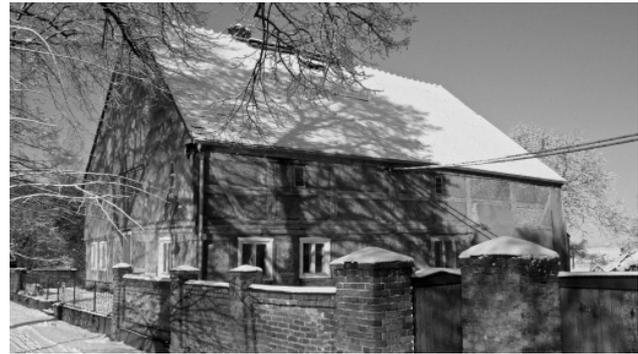
Abb. 1: Manker (Ostprignitz/Ruppin), Dorfstraße 58, Straßenansicht. Foto: Henning Schletter, 2009

Das mit dem Giebel zur Straße stehende Gebäude ist zweigeschossig (zur West- und Nordseite) bzw. zweistöckig (zur Straßenseite im Süden und Hofseite im Osten). Seine Grundrissgliederung ist auffallend schlicht und klar strukturiert. Zur Straße besitzt es einen Wohnteil, der asymmetrisch dreizonig längsgegliedert ist. Zur Hofseite liegt der Stallteil, der durch eine bis ins Dach reichende Trennwand vom Wohnteil getrennt ist.

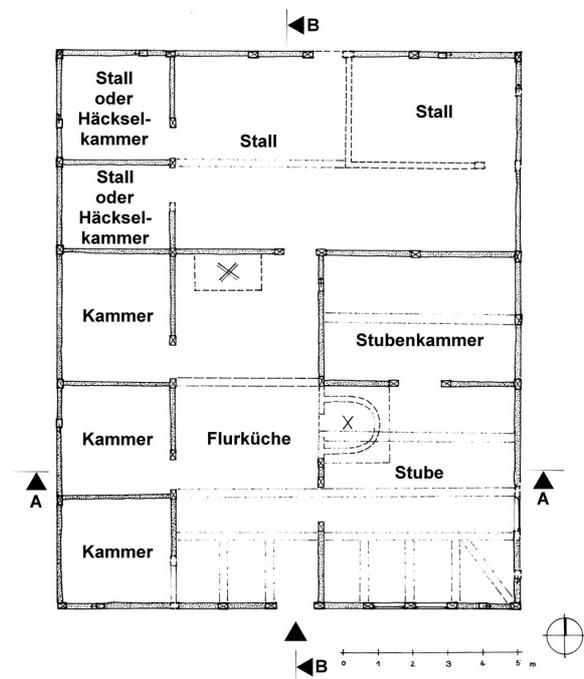
Abb. 2: Manker, Dorfstraße 58, Erdgeschoss-Grundriss. Rekonstruktion des Erbauungszustands von 1698. Zeichnung: Katja Laudel

Der Wohnteil wurde durch eine etwa mittig im Hausgiebel liegende Tür betreten. Diese hat ihre Lage und Größe nie wesentlich geändert. Die Überlegung, an dieser Stelle eine ursprüngliche Scheunen-Einfahrt zu suchen, kann aufgrund der Befunde mit Sicherheit ausgeschlossen werden. Die Haustür führte in eine mehr als 4 Meter breite und die gesamte Länge des Wohnteils (10 Meter) einnehmende Flurküche, die außerdem über zwei Geschosse reichte.

Diese Flurküche erschloss sämtliche Kammern des Wohnteils, die zur linken Seite als schmale Zone angeordnet waren und die sich als solche bis in den Stallteil fortsetzten. Zur rechten Seite der Flurküche gelangt man in die Stube, von der aus wiederum die rückwärtig anschließende Stubenkammer zu erreichen war.

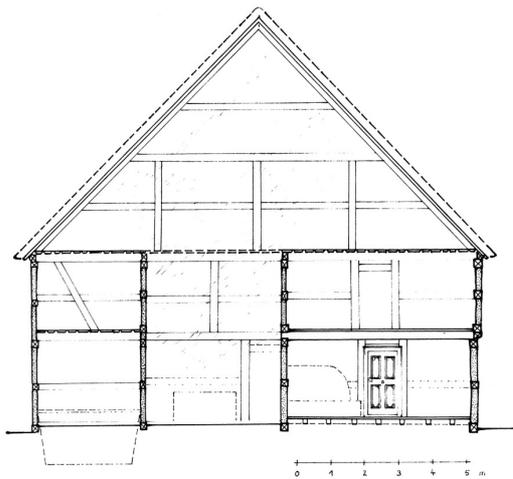
Abb. 3: Manker, Dorfstraße 58. Querschnitt, Rekonstruktion

Die Dachkonstruktion war im Ursprung im gebundenen System errichtet und hatte demnach ebenso drei bis vier Meter große Sparrenabstände. Für die Längsausteiung der Kehlbalckenkonstruktion sorgte – wie z. T. noch bei Häusern aus der Mitte des 18. Jh. – ein einseitig auf die Sparren aufgeblatteter, sogenannter „Märkischer Längsverband“.

Die Zwischendecke zwischen Erd- und Obergeschoss war im Ursprung nur über der Stube und der daran anschließenden Kammer gelehmt. Über den Kammern auf der anderen Hausseite befinden sich heute ausschließlich nachbauzeitliche Lehm- bzw. Dielendecken. Denkbar ist in diesen Kammern eine starke Dielen- (oder Schwarten-) Decke zur Erbauungszeit, deren Spannweite entsprechend der Raumlängen (oder Breiten) zwischen drei und vier Metern betrug.

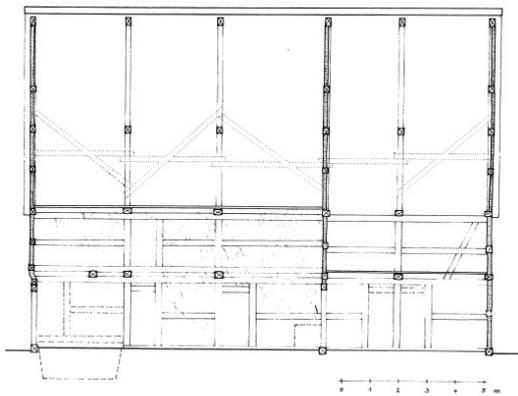
Abb. 4: Manker, Dorfstraße 58. Längsschnitt, Rekonstruktion. Zeichnungen: Katja Laudel

wie Stube und Stubenkammer im Erdgeschoss. Der rückwärtig anschließende Stallteil scheint im Ursprung nur mit einer lose aufgelegten Bretter- (oder Schwarten-) Decke zur Aufnahme des Heubodens überspannt gewesen zu sein, die zudem vermutlich mit einer oder mehreren Öffnungen durchbrochen war, um die Ställe mit Heu (und Stroh) zu beschicken.
